Alerta sobre Acidente de Trabalho

Acidente I

Acidente II

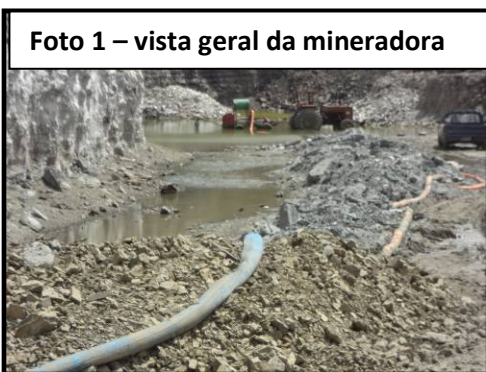
Na mineração onde ocorreu o acidente a máquina/equipamento estava sendo utilizada para retirar água que ficou aprisionada na parte mais baixa da mineração onde se acumulou, atrapalhando o processo produtivo (Foto 1).

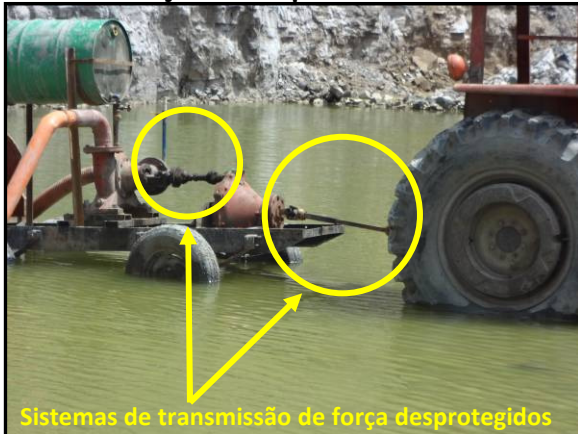
Foto 2 – Junção do implemento ao trator

Risco grave de acidentes em função de haver acesso irrestrito às partes móveis (biela, eixo cardan e cruzeta), como comprovado pelo acidente ocorrido no dia 04/10/2013. Em razão deste acidente e do risco apresentado pela ausência de proteção nas partes móveis foi Interditada a máquina/equipamento a que fossem colocadas as proteções.

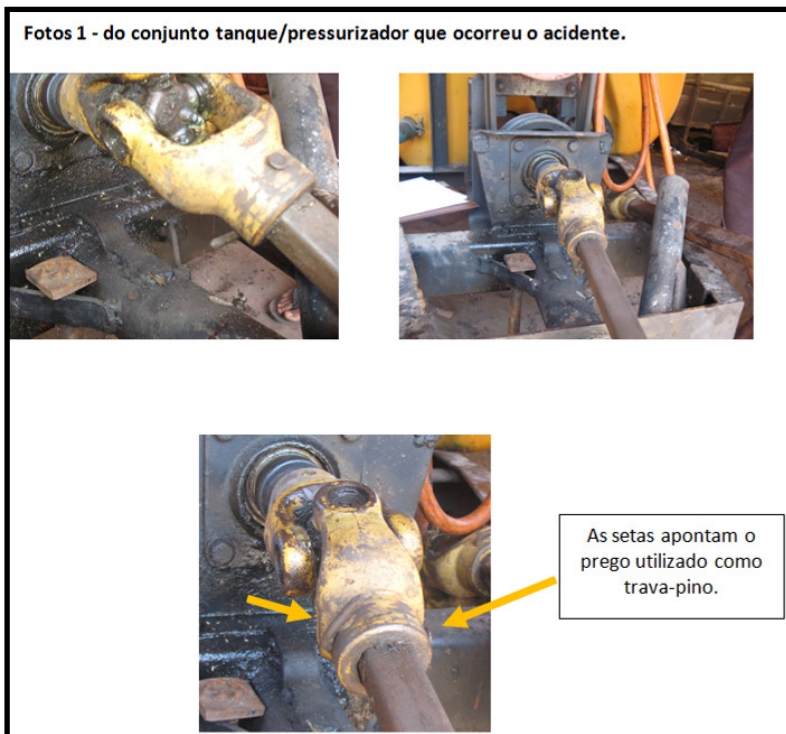
O braço do trabalhador foi puxado até as partes móveis do equipamento, na qual possui um prego (foto 1) que supostamente se enroscou na blusa de lã que o trabalhador estava vestindo, acabando por puxar o braço do trabalhador até as zonas de prensagem.

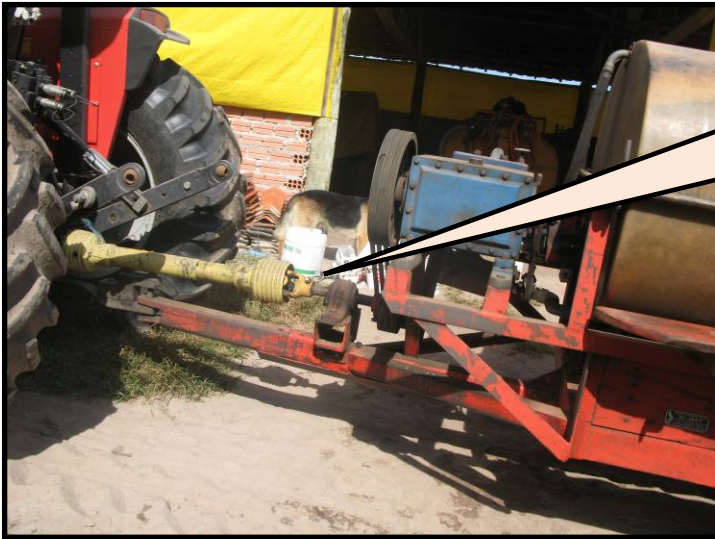
Foto 2 – Mostra a visualização geral do equipamento.

Partes móveis prenderam a blusa de lã do trabalhador, levando o seu braço à zona de prensagem e causando a amputação do braço.

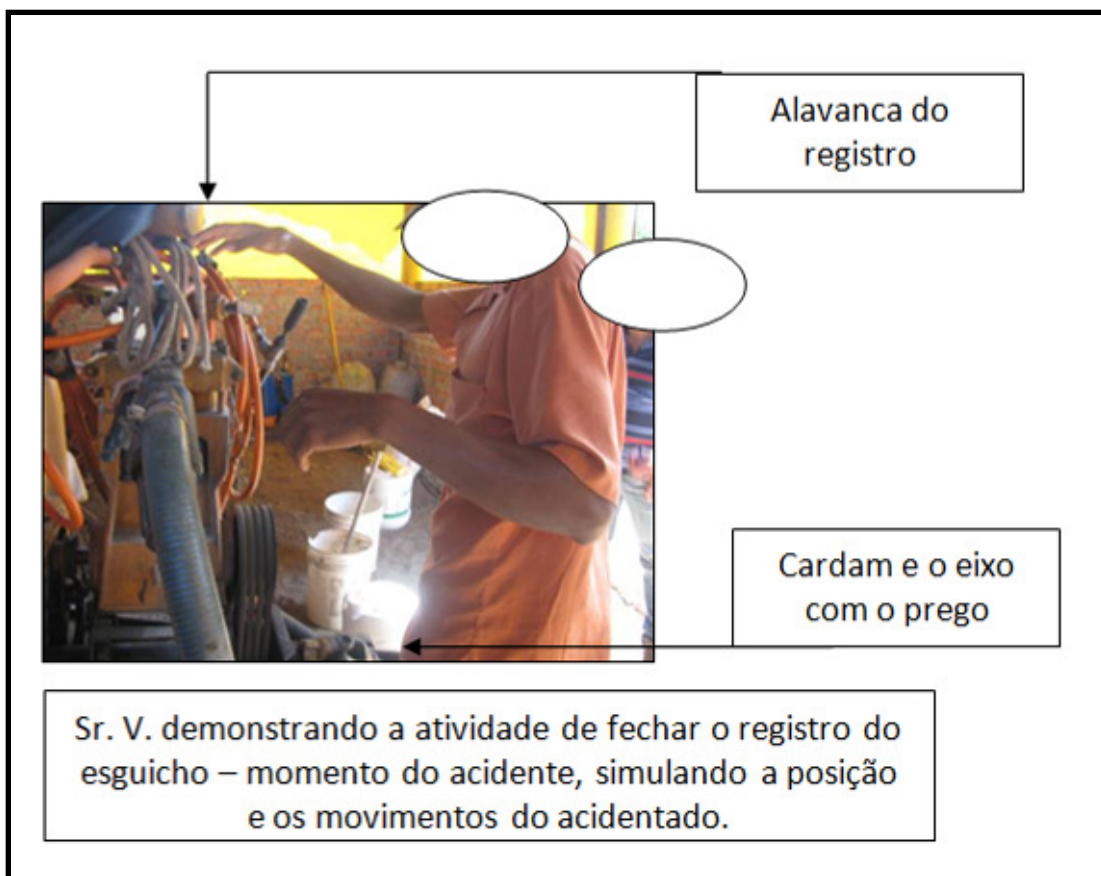
Foto 3 – Mostra a simulação do ocorrido no AT

A máquina em questão dispunha de proteção parcial do cardan, mas não nos pontos de transmissão de força. Apenas uma barreira física seria suficiente para a proteção do trabalhador.
