Alerta de Segurança para usinas de açúcar e álcool

Volume 2

Acidente de trabalho em usina de açúcar e álcool durante atividade em esteira transportadora

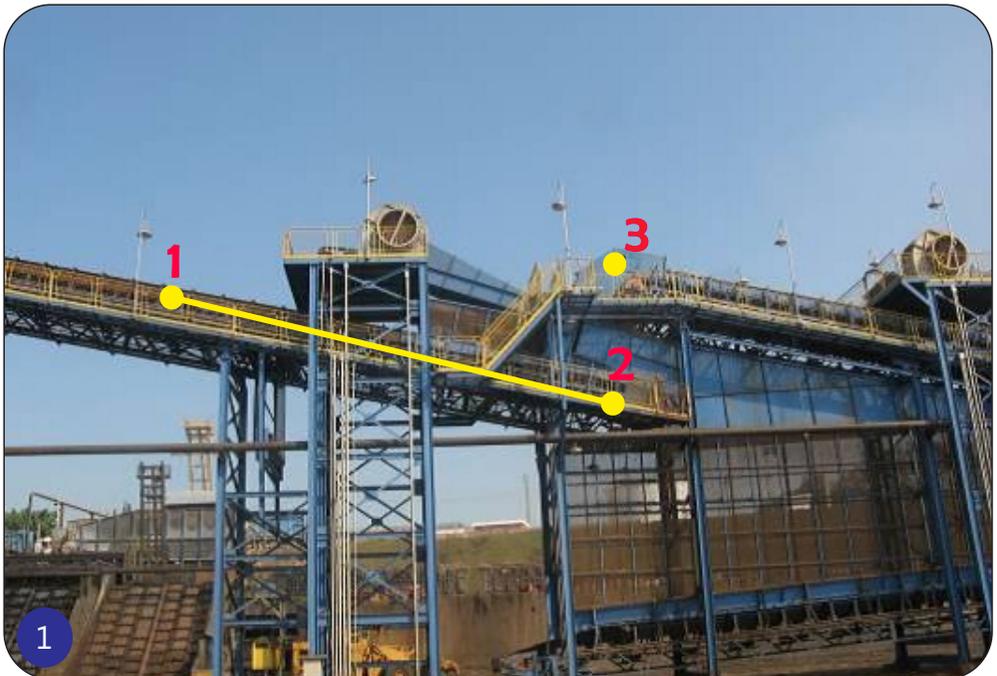
O trabalhador caiu dentro na esteira no 'ponto 1' e foi levado até o 'ponto 2', onde ficou pendurado por um dos pés

de cabeça para baixo. O 'ponto 3' indica onde estava instalado o assoprador de palha (local do entupimento).

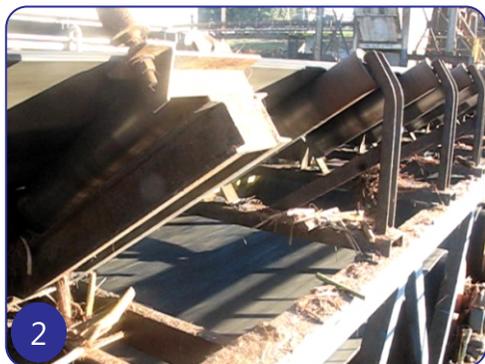
A esteira apresentava duas características físicas que, tecnicamente, representam ausências de barreiras ou medidas de proteção preconizadas na legislação de proteção de máquinas e nas boas normas de gestão de segurança. A primeira delas era acesso as partes móveis da esteira (parte em que houve a queda do trabalhador) sem nenhum tipo de proteção e, a segunda, a ausência de dispositivos de parada de emergência nas proximidades do ponto na qual o

Local onde o trabalhador caiu.

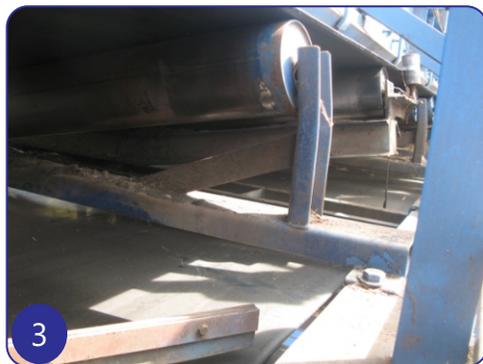
Estruturas presentes onde o trabalhador foi se chocando.

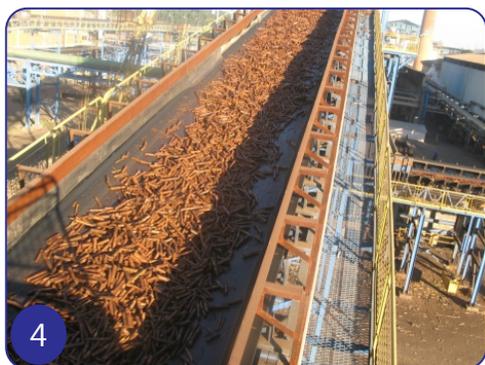
Esteira vista de cima.

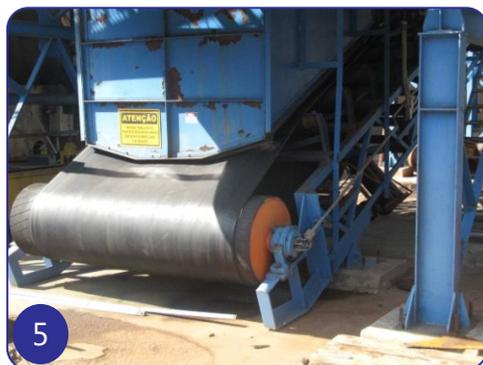
Transmissão de força desprotegida.
