Novembro | 2020

Alerta sobre Acidentes de Trabalho

Volume 7

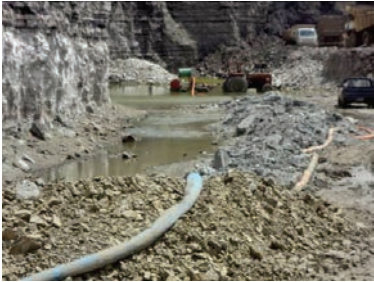
Foto 1 – vista geral da mineradora

Na mineração onde ocorreu o acidente, a máquina/equipamento estava sendo utilizado para retirar água que ficou aprisionada na parte mais baixa da mineração, onde se acumulou e atrapalhava o processo produtivo (Foto 1).

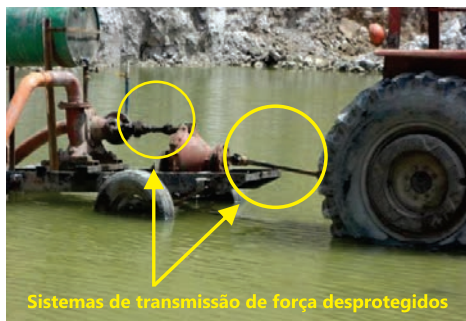
Foto 2 – Junção do implemento ao trator

Risco grave de acidentes em função de haver acesso às partes móveis (biela, eixo cardan e cruzeta), como comprovado pelo acidente ocorrido no dia 04/10/2013. Foi interditada, a máquina/equipamento para que fossem colocadas as proteções.

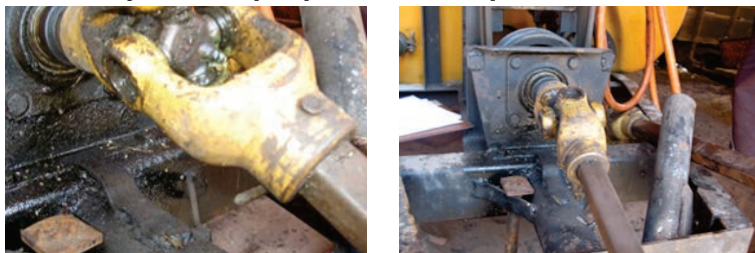
Foto 1 - do conjunto tanque/pressurizador que ocorreu o acidente

O braço do trabalhador foi puxado até as partes móveis do equipamento, na qual possui um prego (foto 1) que prendeu a blusa de lã que o trabalhador estava vestido, acabando por puxar o braço do trabalhador até as zonas de prensagem.

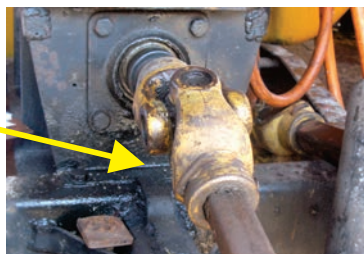
A seta aponta o prego utilizado como trava-pino.

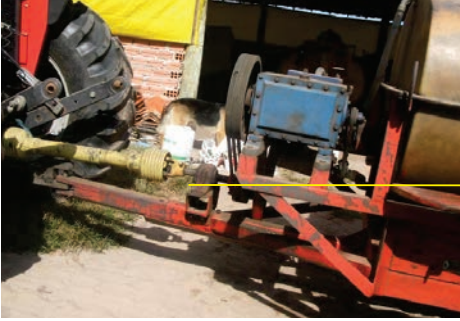
Foto 2 – Mostra a visualização geral do equipamento

Partes móveis prenderam a blusa de lã do trabalhador e com isso levou para a zona de prensagem causando a amputação do braço.

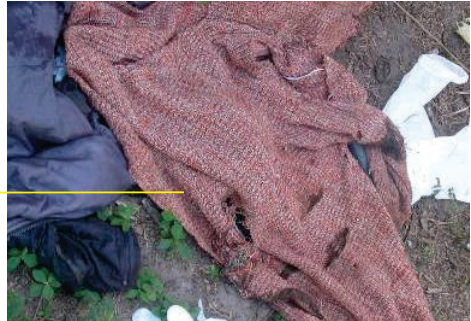
Blusa do trabalhador

A máquina tinha proteção parcial do cardan, mas não tinha proteção em pontos de transmissão de força. Apenas uma barreira física era suficiente para a proteção do trabalhador.

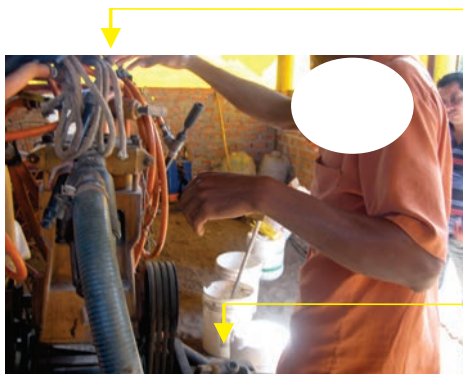
Foto 3 - Mostra a simulação do ocorrido no AT

Alavanca do registro

Cardan e o eixo com o prego

Sr. V. demonstrando a atividade de fechar o registro do esguicho - momento do acidente, simulando a posição e os movimentos do acidentado.

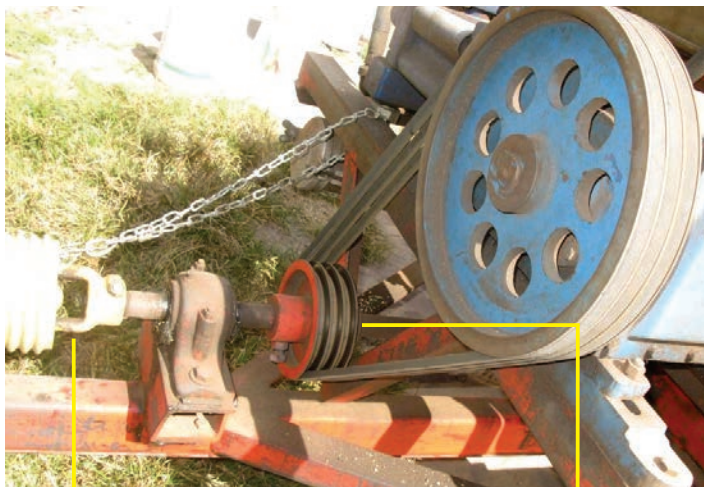
Foto 4 - Transmissão de força desprotegida

Partes móveis sem proteção

Transmissão de força sem proteção

- Criar barreiras que impeçam acesso em áreas de partes móveis;
- Criar equipes que possam identificar estes riscos;
- Comunicar todas as empresas, do mesmo ramo, para alertarem dos riscos existentes;
- Comunicar os fabricantes destes equipamentos para exigir que repensem um modelo de proteção que garanta a segurança dos trabalhadores;
- Capacitar os trabalhadores para a identificação destes tipos de riscos;
- Capacitar os trabalhadores sobre os primeiros socorros;
- Alertar outros profissionais de Vigilância em Saúde do Trabalhador;
- Encaminhar a ABIMAQ para que ela possa verificar com os fabricantes a necessidade de desenvolvimento de proteções nestes tipos de equipamentos.
- Encaminhar ao MTE para verificar se os fabricantes estão protegendo estes equipamentos.

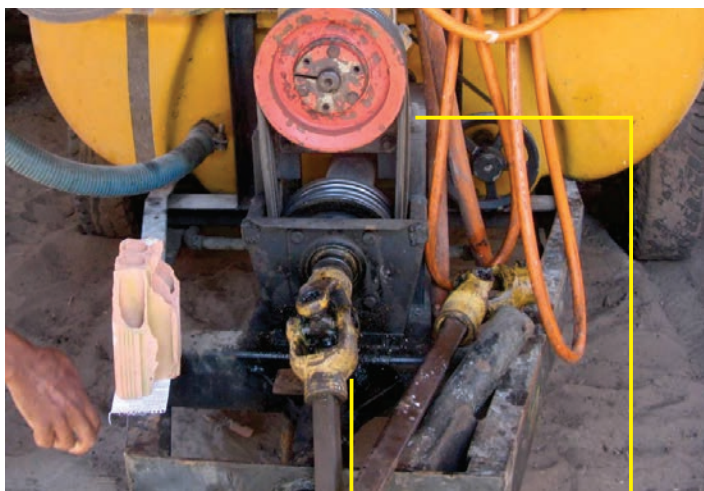
Foto 5 - Transmissão de força desprotegida e partes móveis

Partes móveis sem proteção

Transmissão de força sem proteção
