Alerta de segurança choque elétrico em atividade de Pintura

Choque elétrico em atividade de pintura em sobrado

CEREST PIRACICABA

Dezembro de 2016

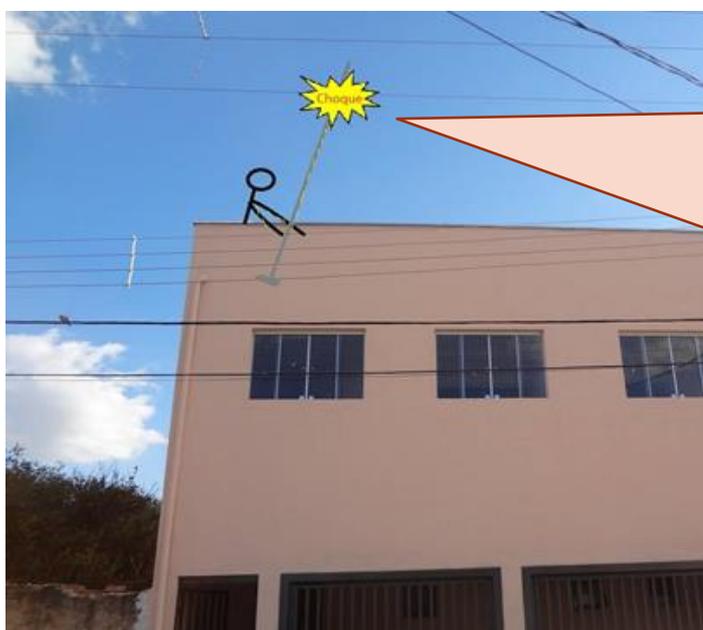
Figura 1. Simulando o acidente

O acidente ocorreu com dois pintores, em dias diferentes, a atividade que executavam era de pintar o sobrado (foto 2). A tarefa estava sendo executada sobre o telhado metálico (figura 4) com uma distancia mínima dos fios de alta tensão (figuras 1 e 2). Eles utilizaram rolo para pintura, onde os trabalhadores utilizaram um prolongador (figura 3). O primeiro a se acidentar foi o Sr. W. e depois de aproximadamente 30 dias o Sr. E. foi realizar a mesma tarefa e se acidentou, ambos tiveram queimaduras graves e ficaram internados no hospital de queimados em Limeira. Era uma contratação informal realizada pelo dono da obra e não tinha nenhuma medida de segurança para o risco de choque elétrico.

Na atividade de pintura o extensor que se chocou com a linha energizada, ficando presa, segundo relato do primeiro acidentado ele ficou preso por certo tempo tomando choque, tal situação precisa ser verificado, uma vez que no sistema da rede elétrica tem o sistema chamado de religador automático, este sistema não deve ter atuado, e desenergizado a rede elétrica. Tal situação é um agravante neste tipo de acidente. Os acidentes dos dois trabalhadores tiveram o mesmo princípio e tarefa.

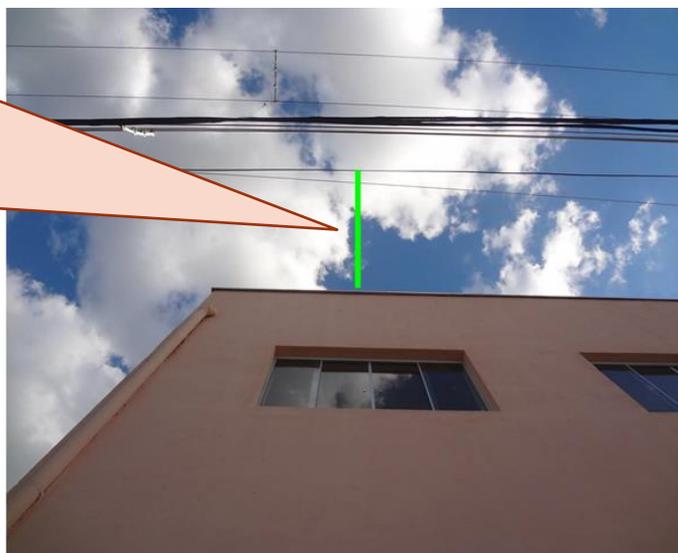
Figura 2. Distancia da rede para a parte superior do sobrado.

A estrutura do sobrado na parte superior é muito próxima da rede primaria (linha com 13,4 KV) e oferece risco altíssimo de acidente. Nesta distancia não atende as legislações vigentes oferecendo risco aos trabalhadores e aos moradores, caso venham se aproximar ou utilizar equipamentos que conduzem energia na proximidade da rede, pode ocorrer o arco voltaico.

- Providenciar a retirada / distanciamento da rede elétrica da construção do estabelecimento;
- Promover contratos de serviços com risco de queda de altura ou choque que garantam as medidas solicitadas nas NR 35 e 10.

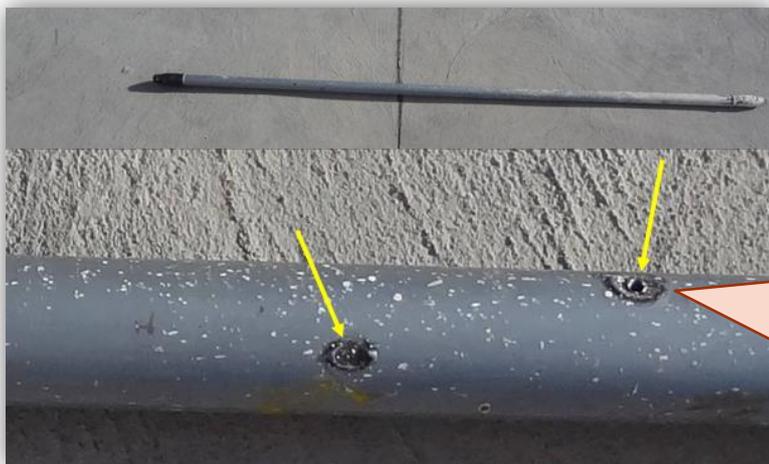
Figura 3. Extensor de madeira para o rolo com acabamento (Plástico? Metálico?).

O trabalhador pintava a faixa em cima do telhado com o auxílio de um rolo extensor. E ao fazer o movimento com o mesmo, aproximou do fio elétrico, que gerou a condução elétrica, causando o choque.

- Verificar com fabricantes de equipamentos de pintura para que produza equipamentos que não conduza energia;

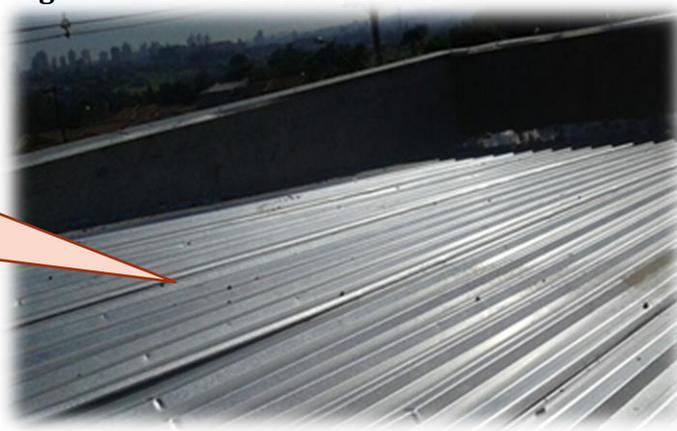
Figura 4. Telhado do sobrado

Local que os pintores estavam posicionados sob a telha metálica, quando levaram o choque elétrico.
