Alerta de segurança o setor de borracha

Acidente guilhotina

CEREST PIRACICABA

Agosto de 2016

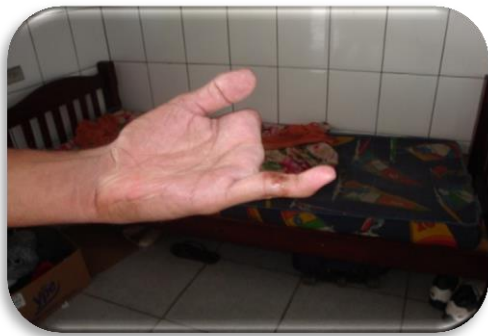
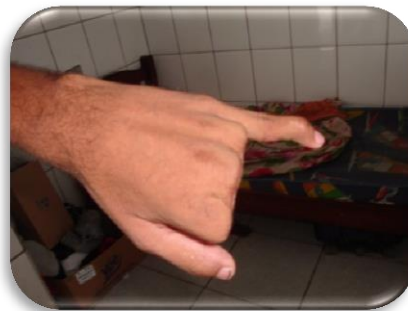
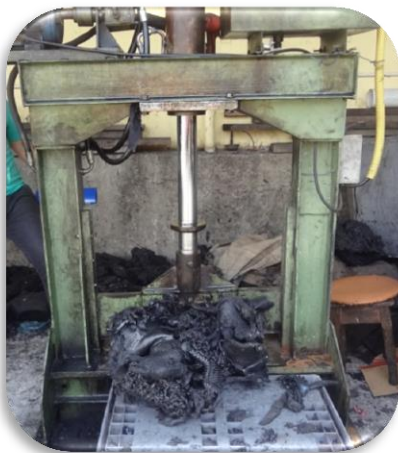
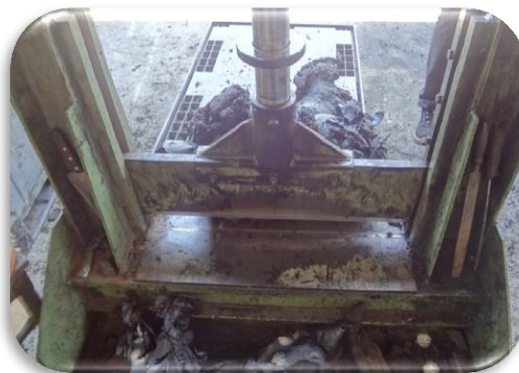
Acidente com amputação de quatro dedos. O Sr. X relata que a guilhotina pequena estava dando problema há algum tempo, que estava travando há pelo menos quatro meses, a alavanca que comandava a subida e descida da lamina estava com problema na mola, ao empurrá-la para subir, ela enroscava e não parava e vice versa ao descer, tinha que mexer em um parafuso para parar ou balançar a alavanca para parar a lamina. A guilhotina foi para manutenção onde permaneceu por dez dias para amolar a lamina e consequentemente realizado manutenção no pistão da guilhotina. Ao retornar para empresa, a guilhotina foi instalada por trabalhadores da própria empresa contratante, não havendo mão de obra especializada na instalação. Não havia um controle sistemático (autorização) por parte da empresa para operação da Guilhotina, o que exigido por Lei para operação deste tipo de máquina, que estabelece curso de capacitação para a operação de prensas, e outras máquinas perigosas. Neste novo cenário de funcionamento da máquina o Sr. X foi para trabalhar com a guilhotina, no início da atividade, pegou um pedaço de borracha no chão, na lateral direita, colocou na guilhotina, segurou a borracha com a mão esquerda e com a mão direita na alavanca para acionar e descer. O trabalhador percebeu que a lamina estava baixa e que precisava subi-la para melhor encaixar a borracha em baixo da lamina, quando movimentou a alavanca para subir a mesma desceu prensando sua mão que segurava a borracha. Na tentativa de subir a lamina, novamente realizou movimento com a alavanca para subir como era de costume e a lamina baixou ainda mais vindo a cortar o 2º, 3º, 4º e 5º dedos da mão esquerda. Percebeu então que o comando estava invertido e movimentou a alavanca para baixo, quando a lamina subiu e ele conseguiu puxar sua mão, visualizou que seus dedos estavam pendurados, refere ter gritado e saído em direção ao escritório, encontrou com seu irmão no caminho (na calçada) que foi chamar o proprietário, outro trabalhador trouxe uma camiseta para enrolar em sua mão, foi levado ao hospital.

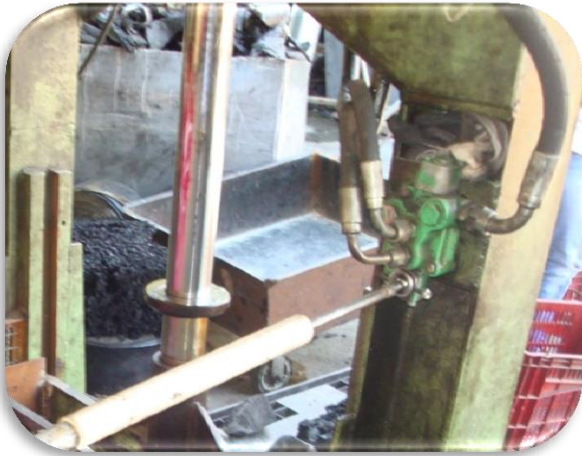
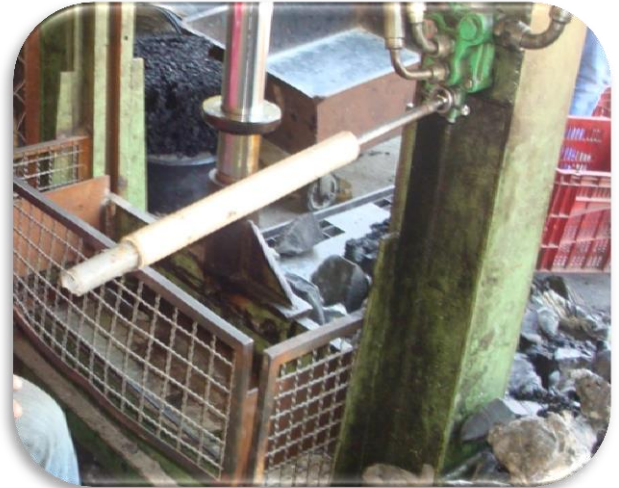
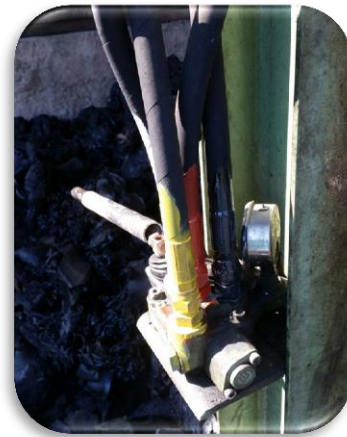
Medidas adotadas pela empresa:

Medidas adotadas após o acidente colocando barreiras físicas em todas as áreas de acesso as partes móveis da zona de corte. Foi criada sinalização através de cores para evitar a inversão do sistema de acionamento.

- Criar Barreiras nas partes móveis
- Fazer levantamentos de riscos na empresa para identificar pontos sem proteção nas partes móveis e transmissão de força;
- Adotar medidas que não permitam o ingresso de partes do corpo tais como: Mãos, dedos e pés nas partes móveis;
- Adotar medidas de redundância de segurança no acesso às partes móveis;
- Criar responsáveis pela manutenção;
- Criar sinalizações diferentes para os componentes de acionamento e desligamento e a sua interação.
- Pode ser criar conexões diferentes para o sistema hidráulico para evitar a inversão do sistema de acionamento.
