Alerta de segurança para Usinas

Acidente de Trabalho com queda de altura em plataforma decorrente de
piso frágil

CEREST PIRACICABA

Outubro de 2016

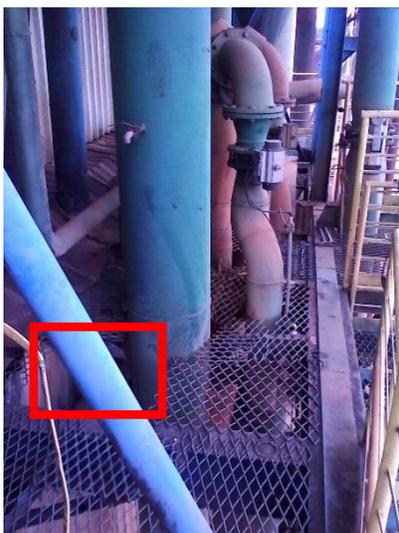
Relato do CEREST São João da Boa Vista: No mês de abril de 2014, um trabalhador com 25 anos de experiência na operação do cozimento de açúcar, ao se deslocar para realizar suas funções rotineiras numa plataforma há 19 (dezenove) metros de altura, local usado para o trânsito de trabalhadores, ocorre o rompimento do piso metálico (fotos 1 e 2) com queda e óbito do trabalhador.

Foto 1. Local da queda do trabalhador

A fragilidade do ponto da solda foi determinante para a ocorrência do acidente. A equipe de saúde e segurança deverá fazer um levantamento dos riscos para verificar se os pisos existentes apresentam esta fragilidade e criar ações que garantam medidas de proteção e prevenção de AT.

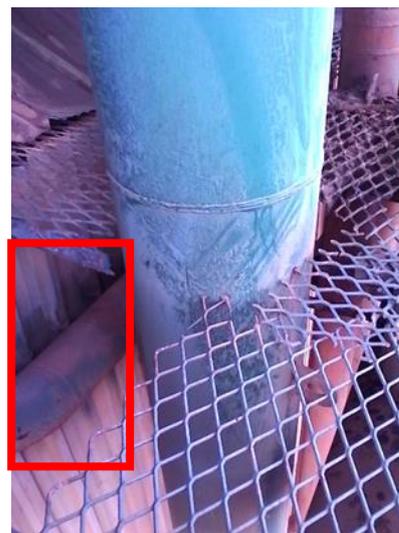
Foto 2. A grade se rompeu na soldagem que prendia o piso na estrutura.

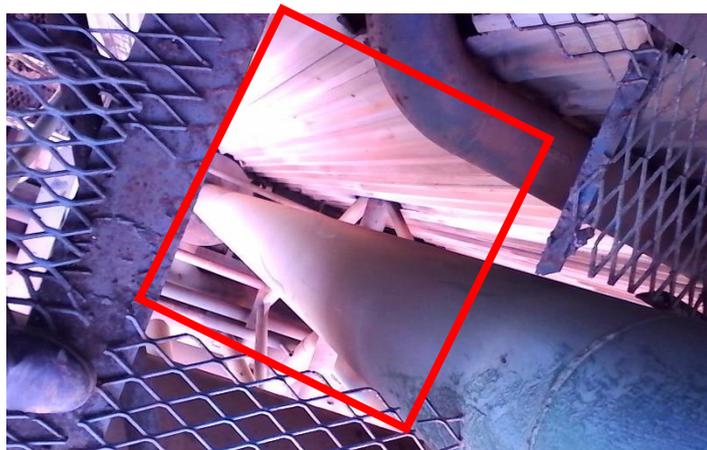
Foto 3. Local da queda do trabalhador vista de cima

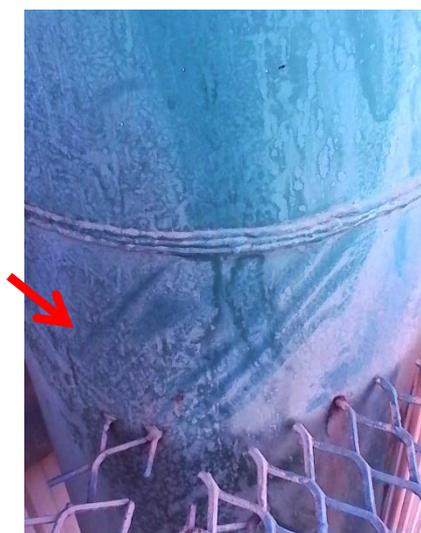
Foto 4. A solda e presa diretamente na estrutura

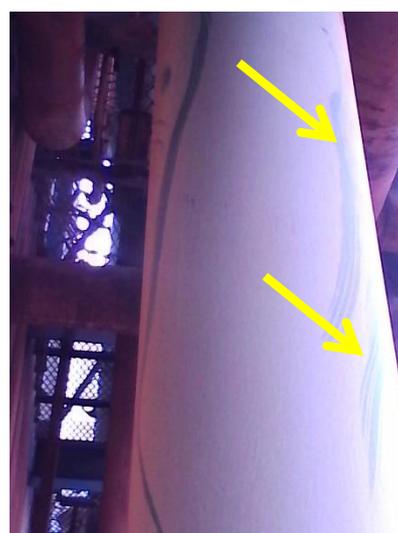
Foto 5. As marcas mostradas pela seta amarela são as tentativas do trabalhador para evitar a queda.
